Die Landungsbrücke in Lome und die Einsturzkatastrophe von 1911

Peter Vogenbeck

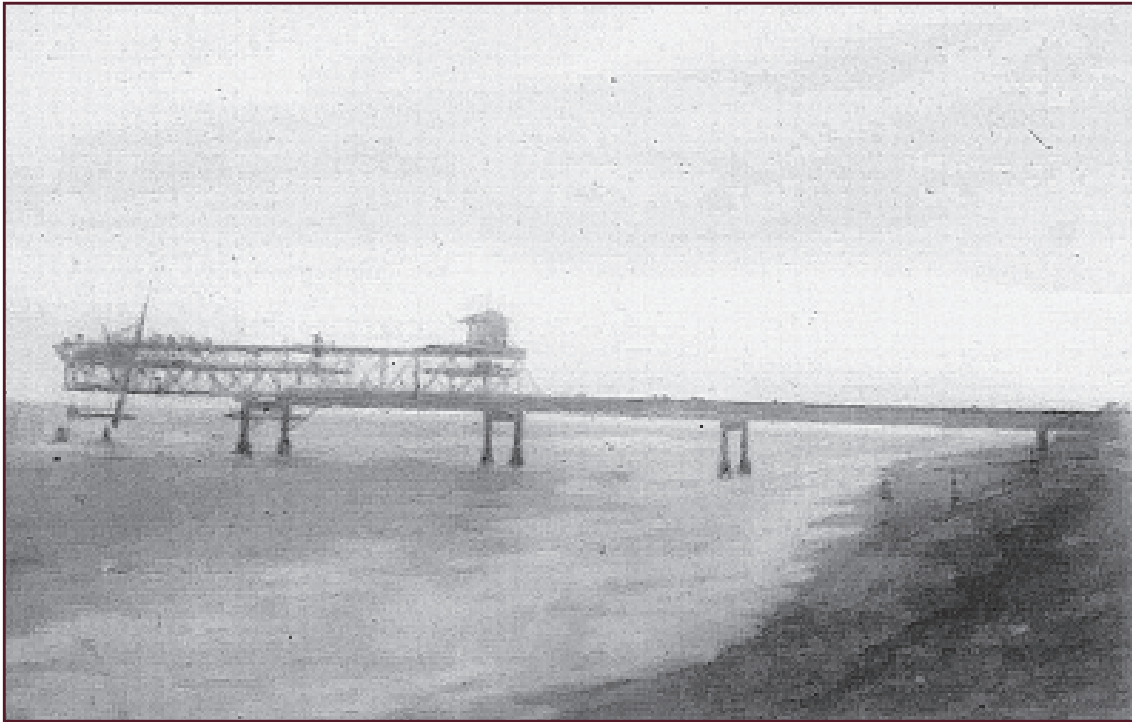
Abbildung 9: Die Landungsbrücke im Bau (1903), mit dem später wieder abgetragenen Konstruktions-Überbau.

Regierungsbaumeister Georg Schmidt konnte nach abgeschlossenen Vorarbeiten gegen Mitte 1902 den eigentlichen Bau in Angriff nehmen. Die Landungsbrücke wurde in 17 Abschnitten über die Brandungszone hinaus gebaut, wobei die Brückenjoche eine Länge von 20 bis 24 Metern hatten, die jeweils auf Pfeilerpaaren montiert wurden.

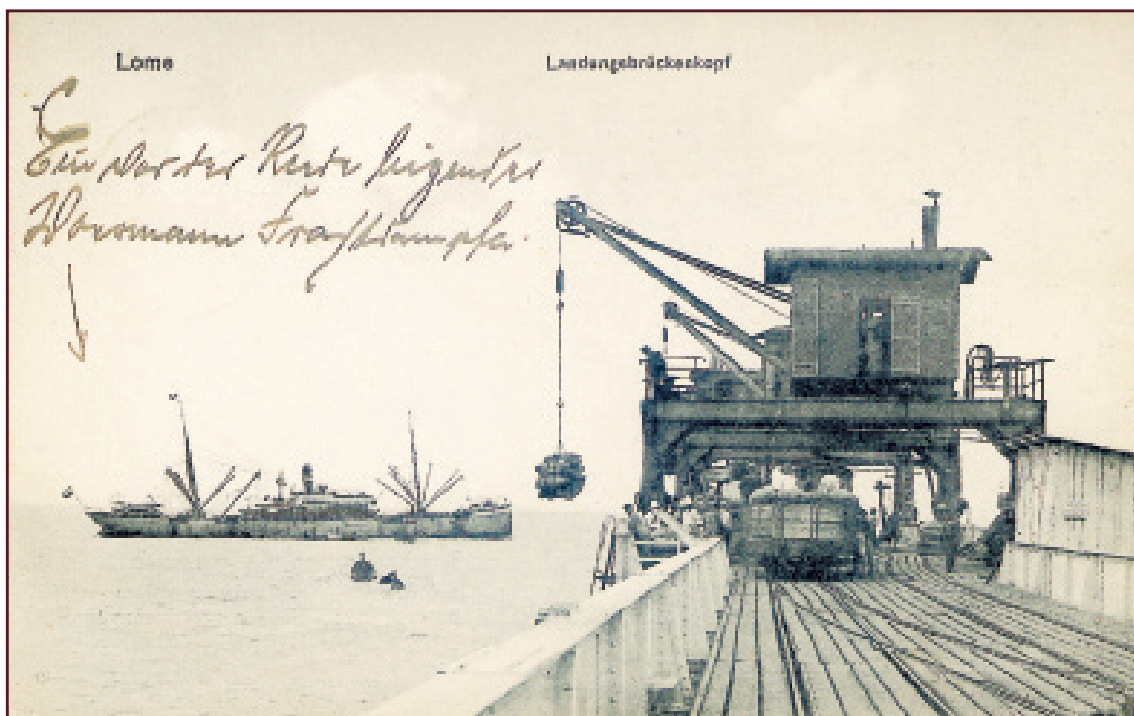
Abbildung 14: Dampfkräne (bis zu 6t Ladekapazität) am Brückenkopf

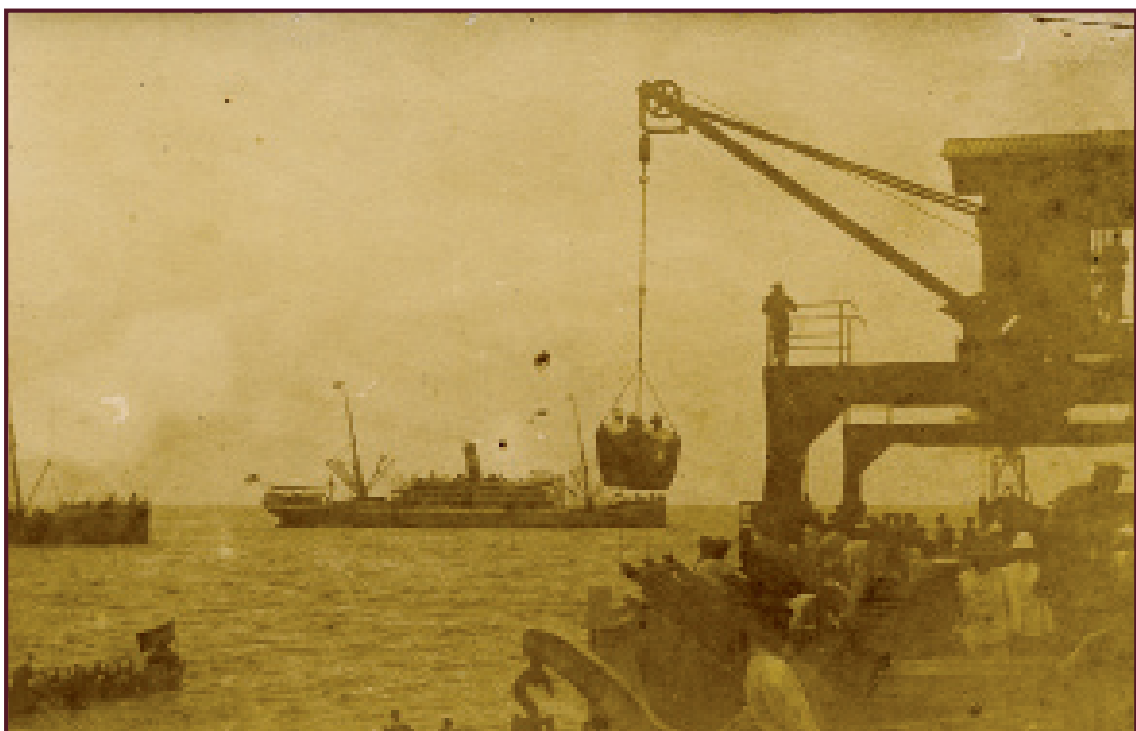
Abbildung 17: Lome - Anlandung von Passagieren mittels Dampfkran und Holzgondel.

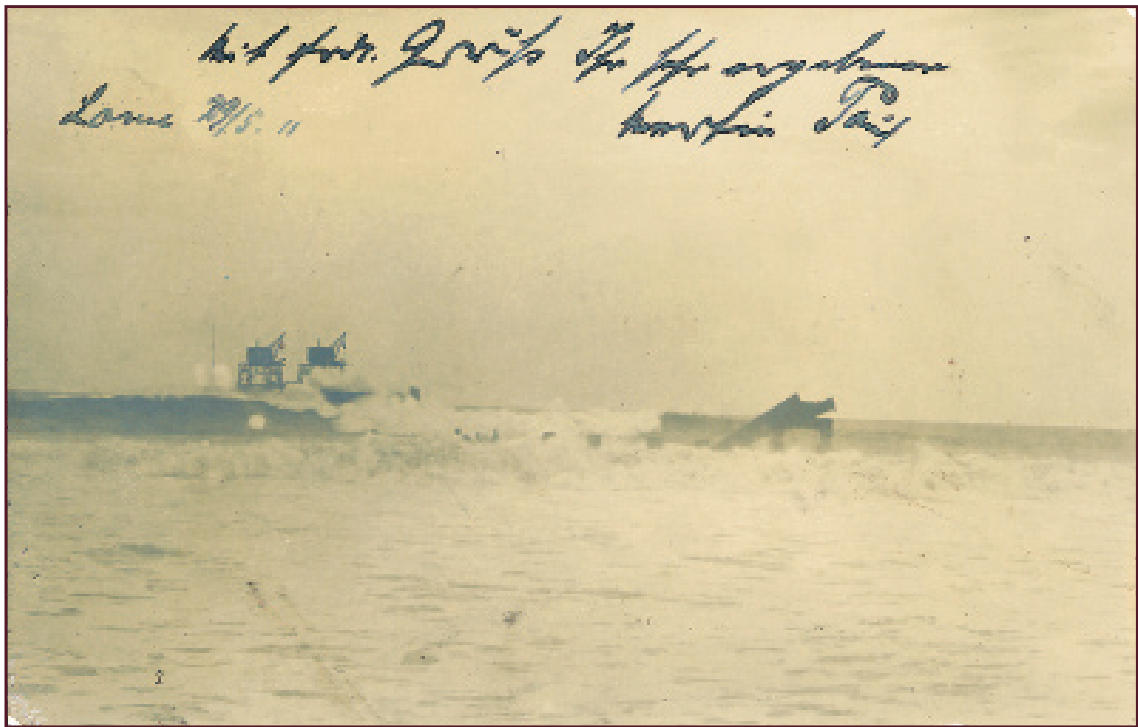
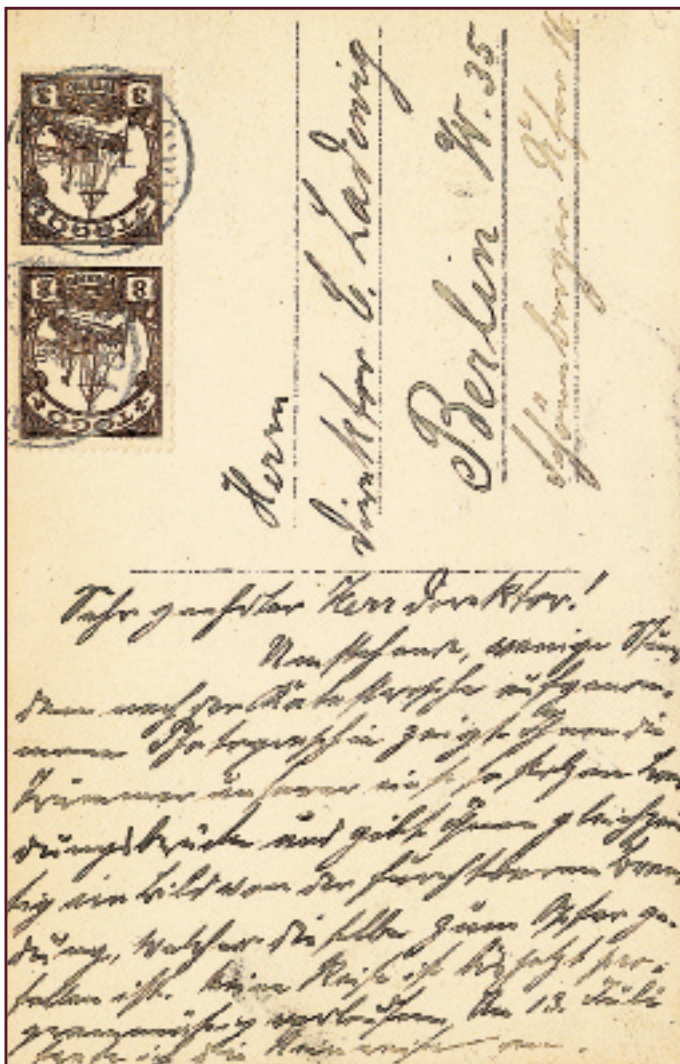
Abbildung 26: Vorder- und Rückseite einer Foto-Ansichtskarte der am 17.5.1911 zerstörten Landungsbrücke, geschrieben am 1.6.1911 in Agome-Palime und adressiert an Ladewig, den Direktor der Deutschen Togo-Gesellschaft in Berlin:

Klar zu erkennen sind die am Brückenkopf stehengebliebenen Dampfkräne – zwei von ursprünglich fünf – mit einer Höhe von 12 Metern über dem Meeresspiegel, die während der Katastrophe vollkommen von der Brandung überspült wurden und nicht mehr zu sehen waren (Lauber S.116). Die aus der Brandung ragenden Trümmer lassen erahnen, welche Kräfte auf die Brücke einwirkten. Ein Zeitzeuge spricht von Zerstörung durch ein Seebeben (Gärtner S.18) – heute würde man von einem Tsunami reden - aber die sonstige Fachliteratur nennt nur eine überdurchschnittlich starke Brandung als Auslöser der Naturkatastrophe.

Aber die größte Katastrophe ereignete sich in den frühen Morgenstunden des 17.5.1911, als ein schwerer Seegang, der alles bisher bekannte übertraf, die Pendelstützen mehrerer Joche in die Höhe drückte, so das der mittlere Brückenteil ins Meer stürzte und drei Dampfkräne sowie 11 beladenen Bahnwaggon mit sich riß (vgl. Lauber S.116).

Das „Amtsblatt für Togo“ schildert am 17.5.11 den Vorgang (zitiert bei Lauber, S.116) folgendermaßen: „Heute früh 3 Uhr wurden an der Landungsbrücke zu Lome die Pendelstützen der Joche 13,12,11 und 10 (...) durch ungewöhnlich hohe See abgehoben (...) Um 6 Uhr folgten Joche 7 und 8. Der feste Brückenkopf von Joch 14-17 ist mit 2 Kränen stehengeblieben und scheint unversehrt..“

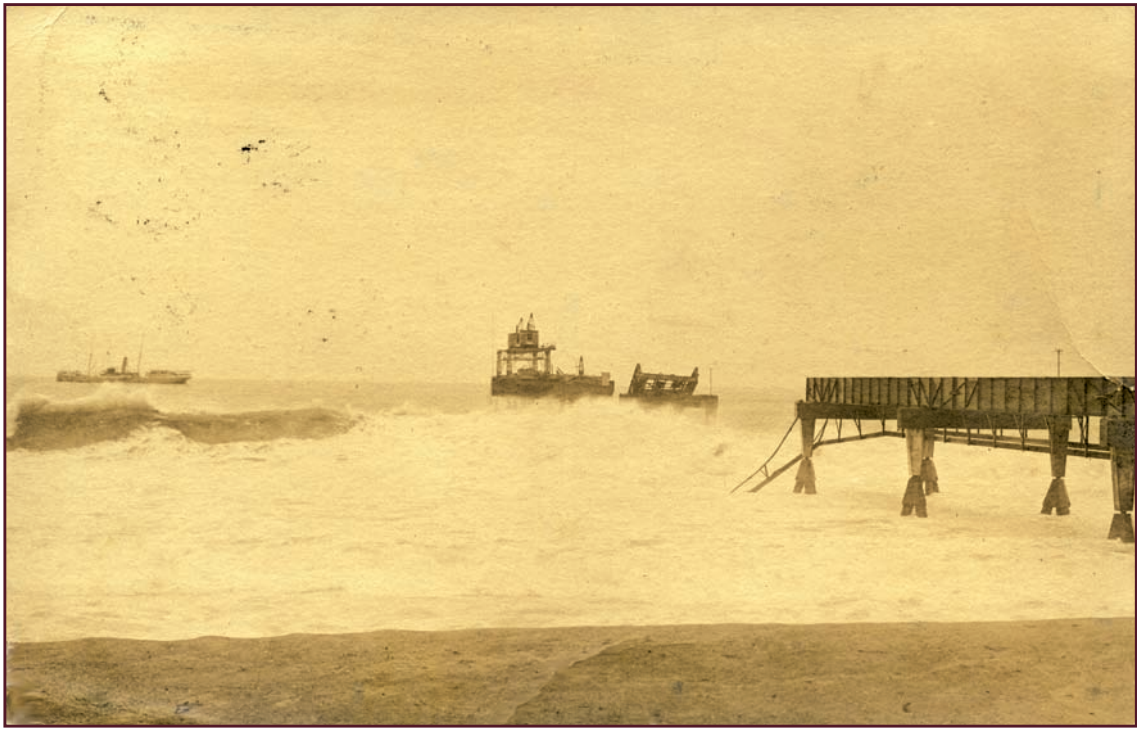
Abbildung 27: Vorder- und Rückseite einer Foto-Ansichtskarte der zerstörten Landungsbrücke aus einem anderen Blickwinkel, geschrieben am 11.6.1911 in Lome vom Oberpostassistenten G. Michel an einen Amtskolegen in Westerstede.

„Lieber Herr Dühne!
Am 17. Mai bei einer
Hohen See, wie seit
menschengedenken
nicht mehr, ist hier die
Landungsbrücke eingestürzt.
Umstehend sehen Sie, wie
(die) Reste von den Wellen
umspült werden....“

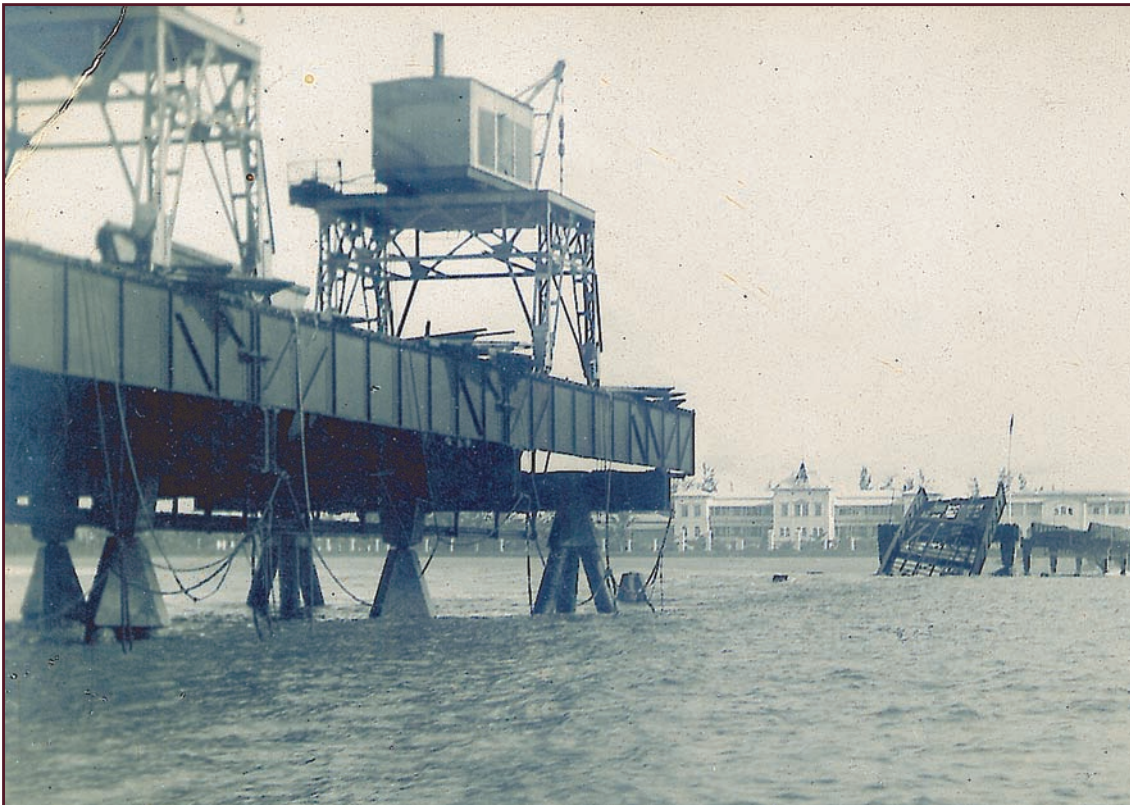
Abbildung 28: Die zerstörte Landungsbrücke - Aufnahme von der Seeseite

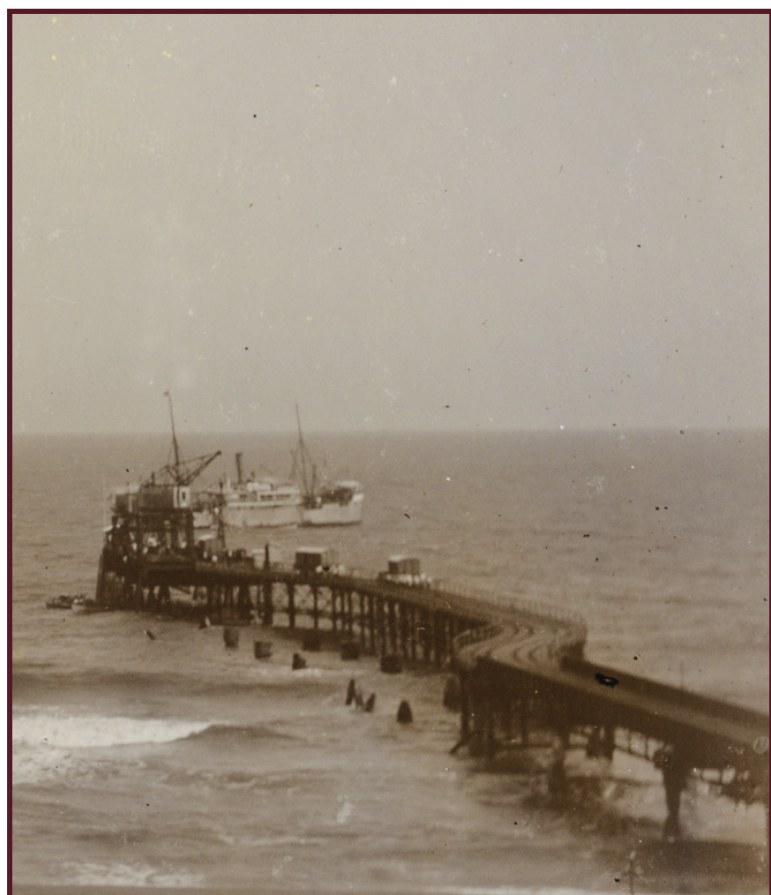
Abbildung 33: der Neubau wurde in einem Bogen um die eingestürzten alten Pfeiler herumgeführt, wobei zur Erhöhung der Stabilität mehr als die doppelte Anzahl an Pfeilern gesetzt wurde als bei der alten Landebrücke. Die Trümmer der alten Pfeiler ragten noch aus dem Meer heraus, wie auf dem nebenstehenden Foto gut zu erkennen ist. Die Brücke hat durch den Umbau etwas an Länge dazugewonnen und ist ab 1912 ca. 360m lang, 6m breit und der Brückenkopf mit den Kränen 15m breit. Die Bahn hat direkten Anschluß am Zollgebäude vorbei zu den verschiedenen Bahnstrecken.

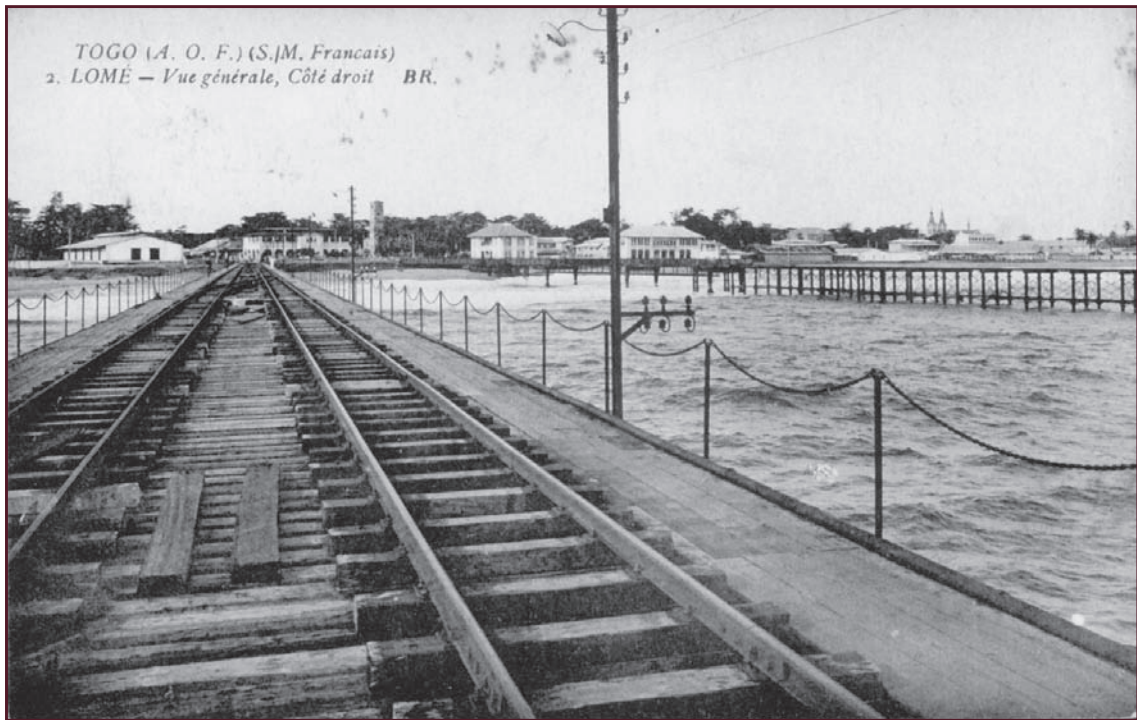
Abbildung 41: Die von der französischen Mandatsregierung erbaute neue Landungsbrücke mit acht Dampfkränen – etwa 100m länger als die 1928 zerstörte alte deutsche Brücke.
